**ZYTS-II**

**瓷支柱绝缘子带电智能探伤仪**

**使  
用  
手  
册**

**武汉智能星电气有限公司**

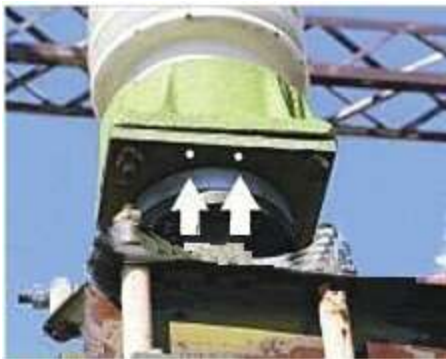
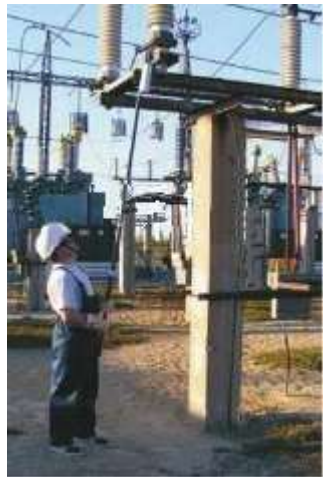
第一种位置选择：

与绝缘子底部法兰紧密固定的钢板外侧部位，针对这种位置检测出来的波形好，在没有人为操作失误的前提下出现的杂波少，易于判断。如果是空心槽钢，一定要顶在槽钢壁边缘。

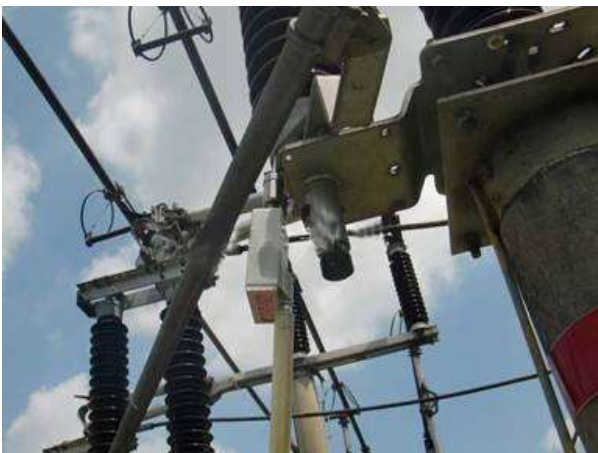
第二种位置选择：

若第一种方案的位置无法采集，可以采取顶在与其相的下侧槽钢的外端测，这个位置对检测人员的现场操作要求较高，所以这个部位的检测需要用到 ZYTS-II 独具的可换高速工具钢螺旋钻头，采集的波形与第一种部位波形误差并不大。

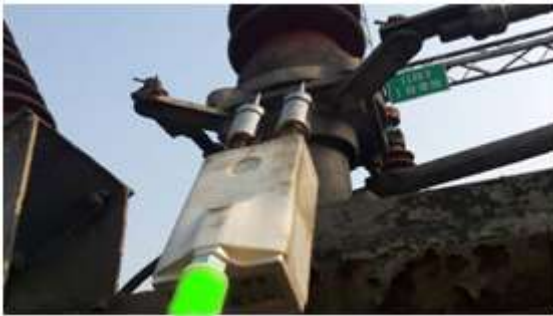
第三种位置选择绝缘子法兰底部外侧：

针对这个位置的，现场检测的难度很大，大部分绝缘子直接与底部槽钢紧固。所以这个部位的检测需要用到 ZYTS-II 独具的三种激励信号的检测，以确保准确性。

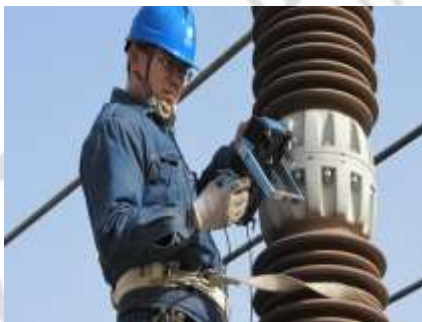
危险的，效率低下的超声波检测方法

（准确率 30%）

用。但是，在检测瓷器绝缘子上，有诸多不便，因为绝缘子的伞裙是起伏不平的，而超声波的形成离不开超声探伤仪和探头，探伤仪和探头必须紧密的接触被检测物体的表面才能成像，而且只能检测表面平坦的物件，检测的时间长，携带也十分不便，检测准确率只有 30%左右，最大的缺陷是必须要线路断电才能进行检测，因此也不适用于绝缘子检测。

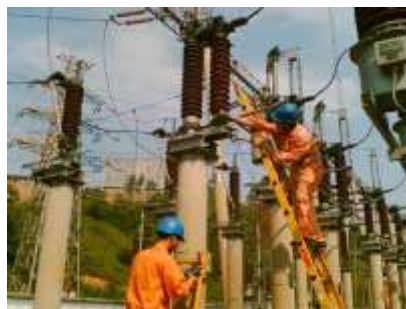
必须停电，效率低下的检测方法

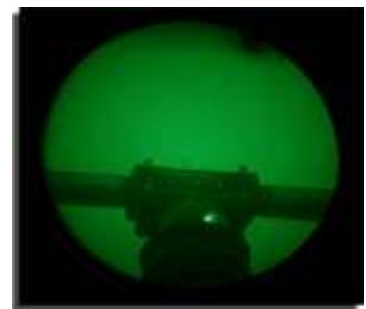
效率低下的紫外成像检测方法

（准确率 20%）

2、紫外线检测法。主要原理是检测表面局部放电和电晕放电,成像后再去发现产品毛病,但只能发现开放式、可通向绝缘子上节上法兰附近的微观裂纹,对于法兰内部缺陷无能为力,且检测准确率只有 20%。
